BARRIERE CHECK Wie barrierefrei ist Ihr Geschäft?

Selbstbeschreibung unserer Barrierefreiheit - Zusammenfassung der Antworten

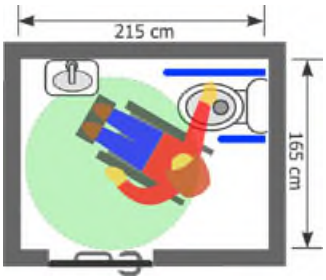
Mangel (nicht angekreuzt): Die Tür geht nach außen auf: bei k.A
Hinweis: Sie haben nicht angegeben, dass Ihre WC-Tür nach außen aufgeht. Bedenken Sie, dass eine WC-Türe, welche nach innen aufgeht, die Bewegungsfläche und den Wendekreis innerhalb des WCs einschränkt. Sie sollten versuchen, diesen Mangel umgehend zu beheben.

Mangel (angekreuzt): Der Raum ist kleiner als 165x215 cm: Ja
Hinweis: Die Raumgröße Ihres WCs entspricht nicht der aktuellen ÖNorm B1600. Hier sind mindestens 165x215 cm vorgeschrieben. Sie sollten versuchen, diesen Mangel bei den nächsten Renovierungsarbeiten zu beseitigen.
